■ ANTECEDENTES.

La cadena de tiendas de descuento Arteli, opera 9 establecimientos ubicados en Tampico, Altamira y Ciudad Madero, en el Estado de Tamaulipas, así como en Ciudad Valles S.L.P.; cada tienda dispone de una superficie promedio de 2,800 m² en el área de ventas.

En 1993, el FIDE brindó su apoyo para desarrollar un proyecto de ahorro de energía eléctrica en las instalaciones de la tienda ubicada en Presidente Elías Calles No.104 Pte., esquina Avenida Hidalgo, Colonia Campbellt, Tampico, Tamps., habiéndosele asignado un presupuesto de \$250,000.00.

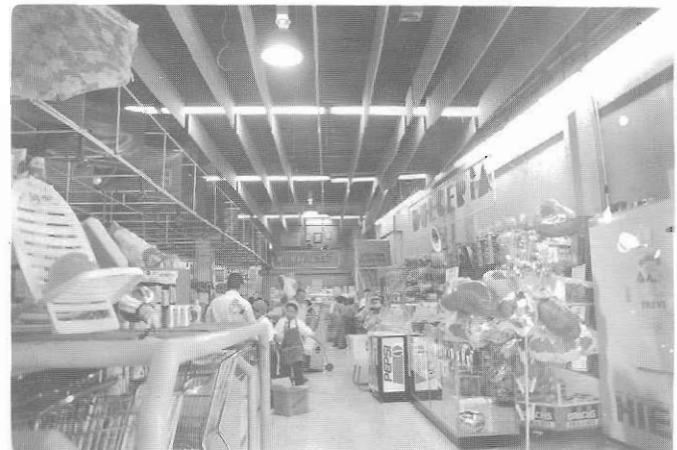
Area de carnicería:

- En el área de carnicería, además de la falta de mantenimiento en los equipos, se encontraron grandes pérdidas de energía, pues las vitrinas exhibidoras carecen de puertas.

- Se instalaron puertas en vitrinas de exhibición de carnes, las cuales fueron adquiridas directamente por el usuario.

- Fue instalado un ventilador en el cuarto de máquinas de carnicería, marca S & P, modelo HXB-420 3600 M³/h.
- Se ajustaron tiempos de deshielo.
- Fue completada la carga de gas y servicio general a exhibidores de carne.

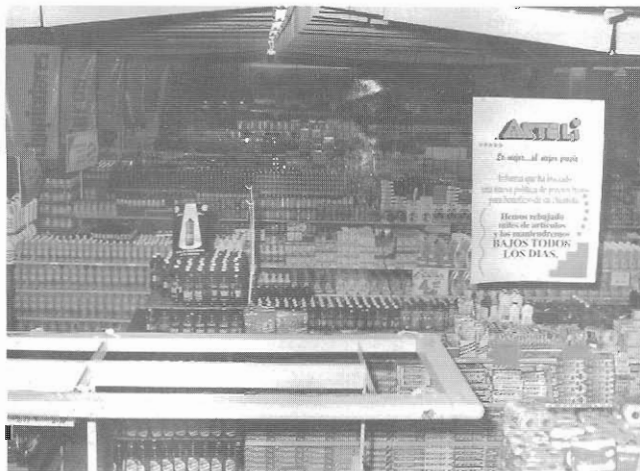
Area de lácteos:

- En las áreas de frutas, verduras, salchichonería y lácteos, se detectó principalmente la falta de mantenimiento en los equipos de refrigeración existentes.

- Se instaló el aspa al motor de condensador.

- Fueron fabricados e instaladas tolvas de lámina galvanizada calibre 22.
- Se dio mantenimiento preventivo.
