### ■ ANTECEDENTES

El Centro Comercial Mazón Hermanos, está ubicado en la zona centro de la ciudad de Hermosillo, Sonora, sobre el Boulevard Luis Encinas y Navarrete, Col. San Benito. Está catalogado como tienda departamental, ya que cuenta con los siguientes departamentos distribuidos en tres niveles y un Mezzanine: caballeros, niños, zapatería, damas, equipaje, lencería, bebés, perfumería y cosméticos, hogar, blancos, muebles, electrónica y línea blanca, cocinas, cristalería y porcelana, además de las zonas de cajas registradoras, estando integrados dos locales, el denominado "Fantasy" de juegos de video y el "Mustache" con servicio de restaurante y fuente de sodas.

## DIAGNOSTICO

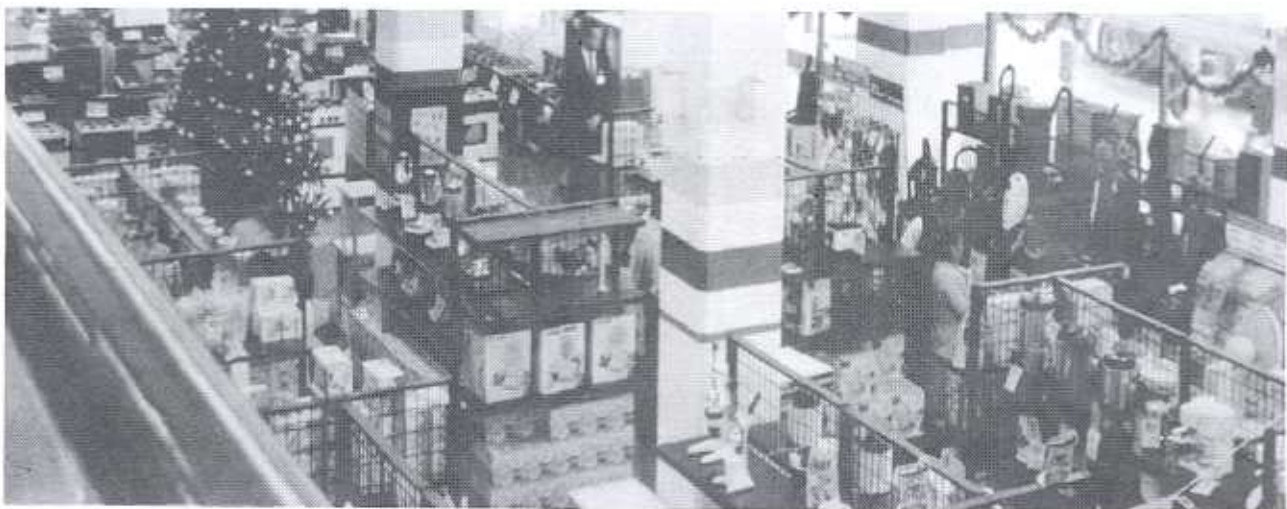
En vista de lo anterior, es posible establecer una comparación entre las lámparas de 39 W y las de 32 W, como se muestra enseguida:

CONCEPTO	TIPO DE LAMPARA	
	39 W T-12	32 W T-8
TIPO DE ARRANQUE	INSTANTANEO	RAPIDO
TEMPERATURA DE COLOR (°K)	4,100	4,100
CRI	62	85
FLUJO LUMINOSO (lm)	2,700	3,000
VIDA UTIL (horas)	9,000	20,000

La información presentada en el cuadro anterior hace evidente las ventajas de sustituir las lámparas de 39 W T-12 por las de 32 W tipo T-8, ya que éstas tienen un CRI de 85 que es ideal para aplicaciones comerciales, específicamente en tiendas departamentales, además de que su flujo luminoso y su vida útil superan a los de las lámparas T-12.
