Antecedentes

La empresa Hilaturas Lomatex, S.A. de C.V., es una empresa textil dedicada a la elaboración de hilos y telas. Está ubicada en calle Javier Mina No.67, San Miguel El Alto, Jalisco.

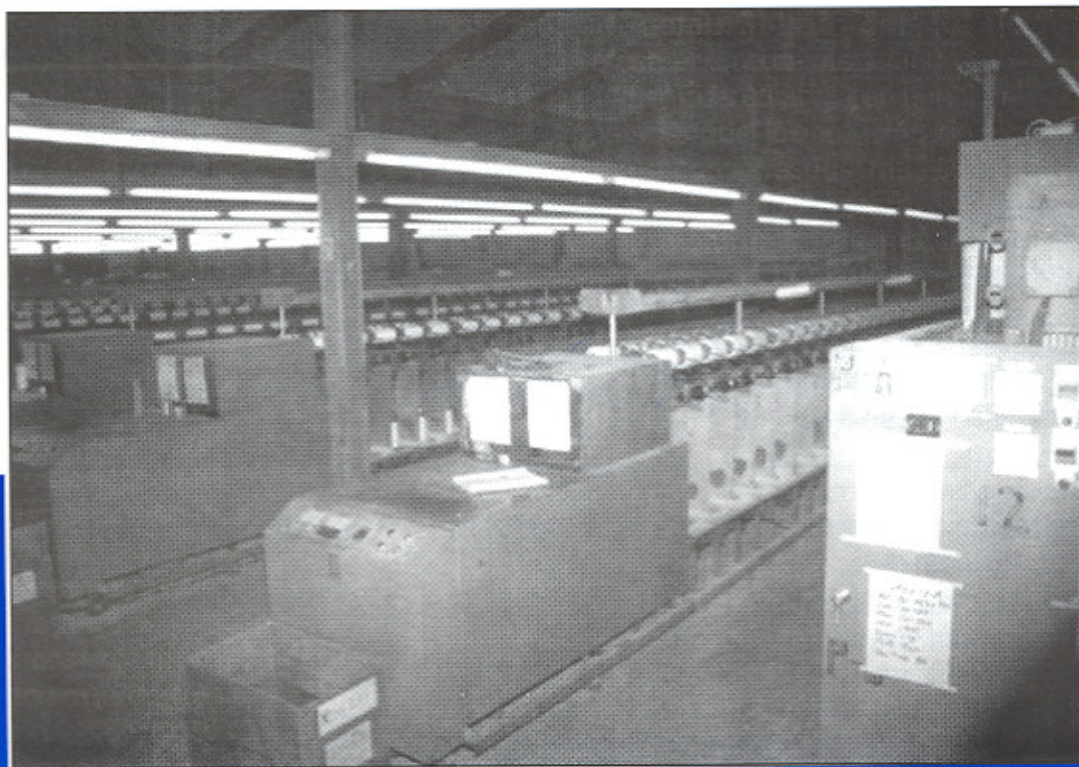
Una gran parte del sistema de iluminación de la planta comprende lámparas de baja eficiencia, además la ausencia de mantenimiento de éstas ha provocado una disminución considerable de la capacidad lumínica en áreas importantes de trabajo.

Para la optimización de este sistema se sustituyeron las lámparas existentes slimline de 39 y 75 W por lámparas ahorradoras de 32 y 60W con balastro electromagnético de baja pérdida. Asimismo, se colocaron luminarios empotrados para

estos tipos de lámparas. Con la aplicación de esta medida, actualmente los ahorros que se están obteniendo son de 43.3 kW en su demanda y de 374,976 kWh con respecto a su consumo, lo que equivale a estar pagando N\$61,517.30 anuales menos en su facturación eléctrica.
