**■ ANTECEDENTES**

El edificio del CAPFCE, se encuentra ubicado en Av. Vito Alessio Robles No. 380, Colonia Florida, en la Ciudad de México, D.F.; cuenta con tres niveles orientados en dirección Sur-Nte.; la superficie total construida es de 9,300 metros cuadrados.

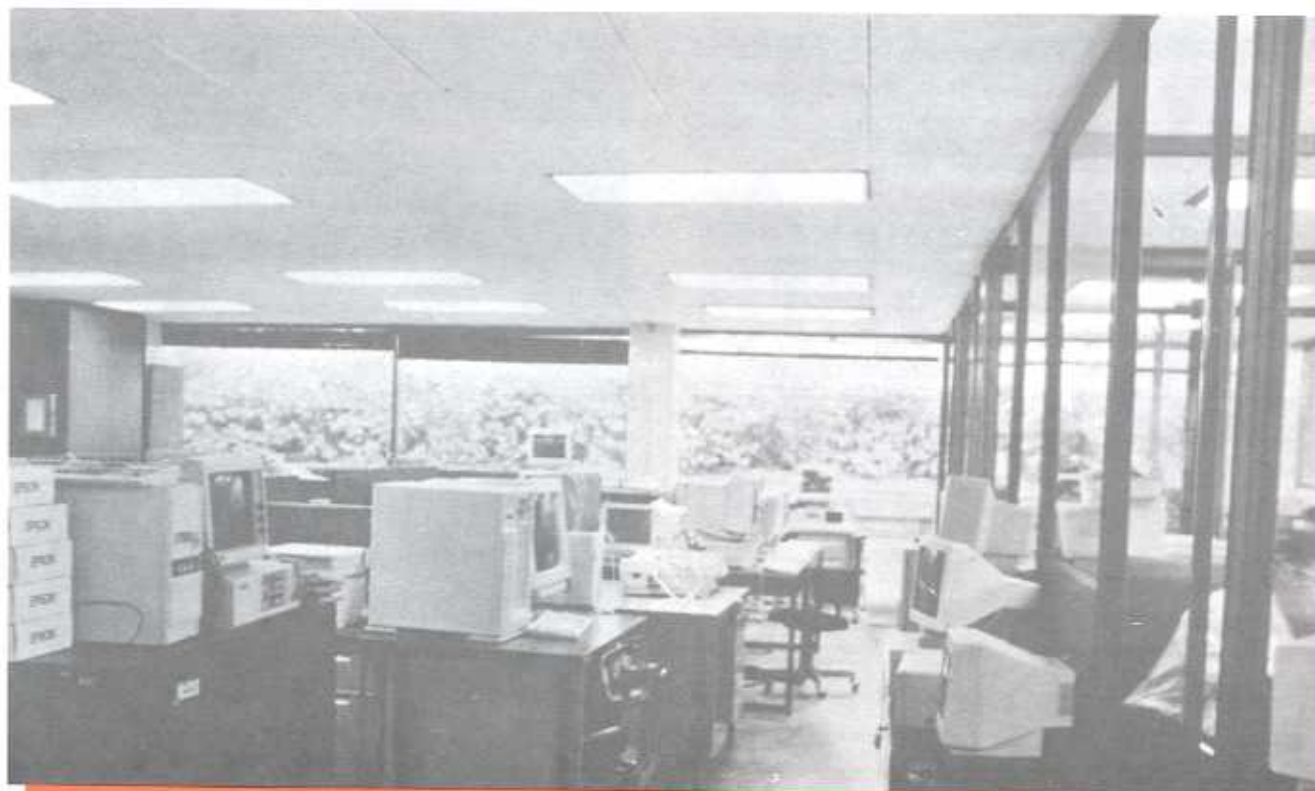
Según se muestra en el cuadro siguiente, el ahorro real obtenido de acuerdo a las facturaciones extendidas por Luz y Fuerza del Centro a partir del mes de octubre de 1994, cumplieron con las expectativas para este tipo de proyectos.

**Cuadro No. 6**  
**Ahorros obtenidos - Cifras mensuales**

CONCEPTO	ANTERIOR	ACTUAL	AHORRO	
			ABSOLUTO	%
CONSUMO (kWh)	138,380	104,000	34,380	24.8
DEMANDA (kW)	416	320	96	23.0
IMPORTE (N\$)	32,000.00	23,498.00	8,501.00	26.5
AHORRO PRONOSTICADO			9,461.00	29.5
DESVIACION*			960.00	9.9%
