■ ANTECEDENTES

■ DIAGNOSTICO

■ DESCRIPCION DE SISTEMAS

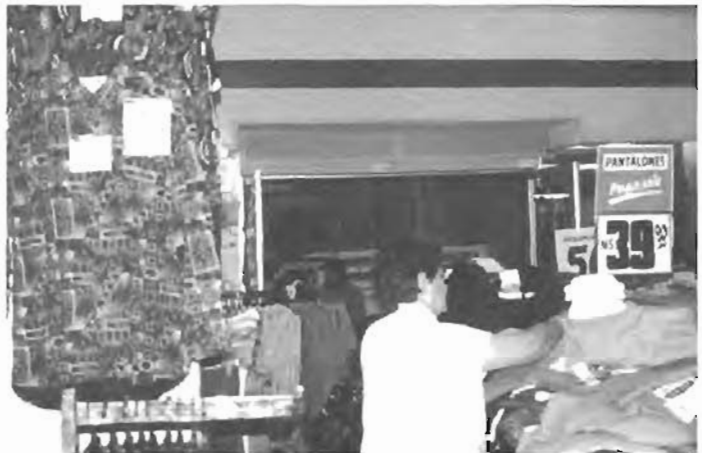
Los termostatos se encontraron descalibrados y los serpentines de los equipos prácticamente inservibles; las cortinas de aire de las puertas de acceso trabajaban con aire interno, lo que provocaba fugas de aire frío.

En lo concerniente a las ganancias térmicas por paredes y techos, sobre el piso de ventas se tienen 2 pisos de bodegas que actúan como aislantes; en las paredes de norte y sur se tienen paredes de otros negocios y, en las paredes oriente y poniente, se tiene un colchón de aire de 50 cm aproximadamente por medio de una pared falsa.

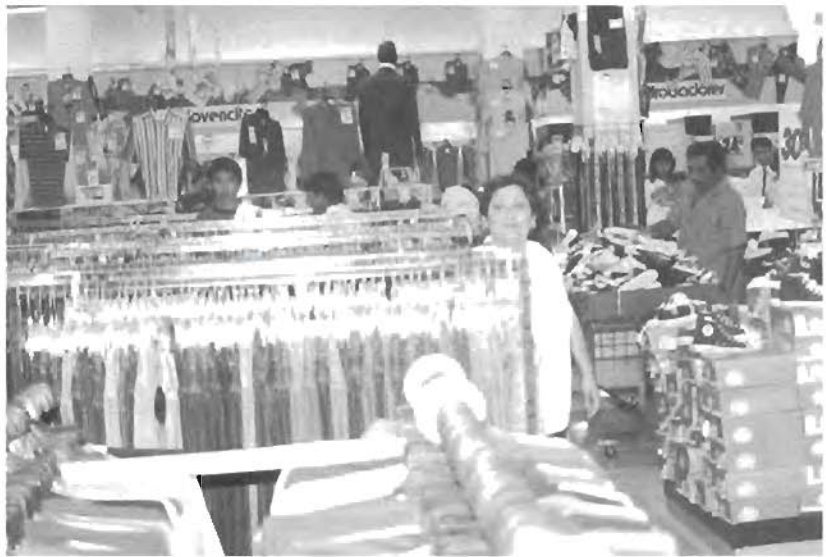
Como última opción, se simuló un rediseño del sistema existente utilizando equipos ahorradores de energía eléctrica. Enseguida se ilustra el comparativo entre los sistemas existentes y propuestos:

Los resultados del análisis mostrados en el cuadro anterior permitieron concluir que esta alternativa era rentable, pues los ahorros generados serían de \$7,122.23 mensuales, con lo que la inversión de \$291,968.00 se recuperaría en 3.4 años.
