Antecedentes

Galvak, S.A. de C.V., está ubicada en la avenida de La Juventud No. 340 Norte, Col. Cuauhtémoc, San Nicolás de Los Garza, Nuevo León. Se dedica a la galvanización de lámina de acero como proceso principal y la transformación de ésta en una amplia gama de productos terminados.

La empresa se ha conectado en tarifa HS a una tensión de 115 kV que suministra la CFE. Al iniciar el proyecto de ahorro de energía eléctrica, los valores promedio mensuales correspondientes al periodo de septiembre de 1993 a junio de 1994 eran los siguientes:

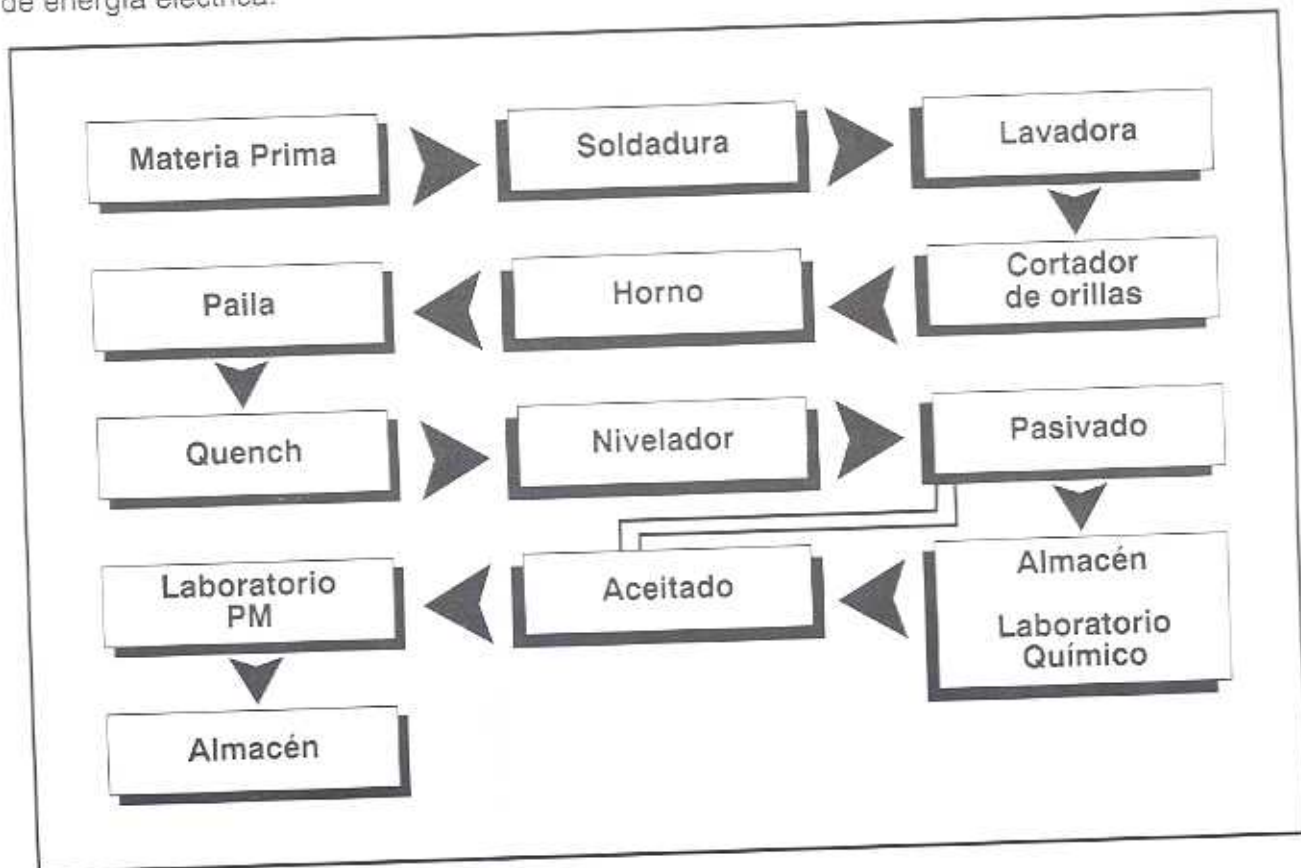
La planta detenta varias líneas de proceso como son: pintado, acanalado, corte liso, bonderizado, slitter, minislitter, caballete, combado y galvanizado; el diagrama de flujo de éste último se muestra a continuación:
