CAMISA, S.A. de C.V., se ubica en el municipio de Santa Catarina, N.L., dentro de la zona metropolitana de la ciudad de Monterrey, está dedicada a la fabricación de camisas para motores de combustión interna (cilindros en donde se desplazan los pistones). Su planta se

Con el afán de hacer más competitivas a sus empresas el grupo CONDUMEX tomó la decisión de realizar un proyecto demostrativo de ahorro de energía eléctrica en su planta CAMISA, S.A. de C.V., para después emprender acciones a fin de reducir reducir y optimizar los consumos de la energía.

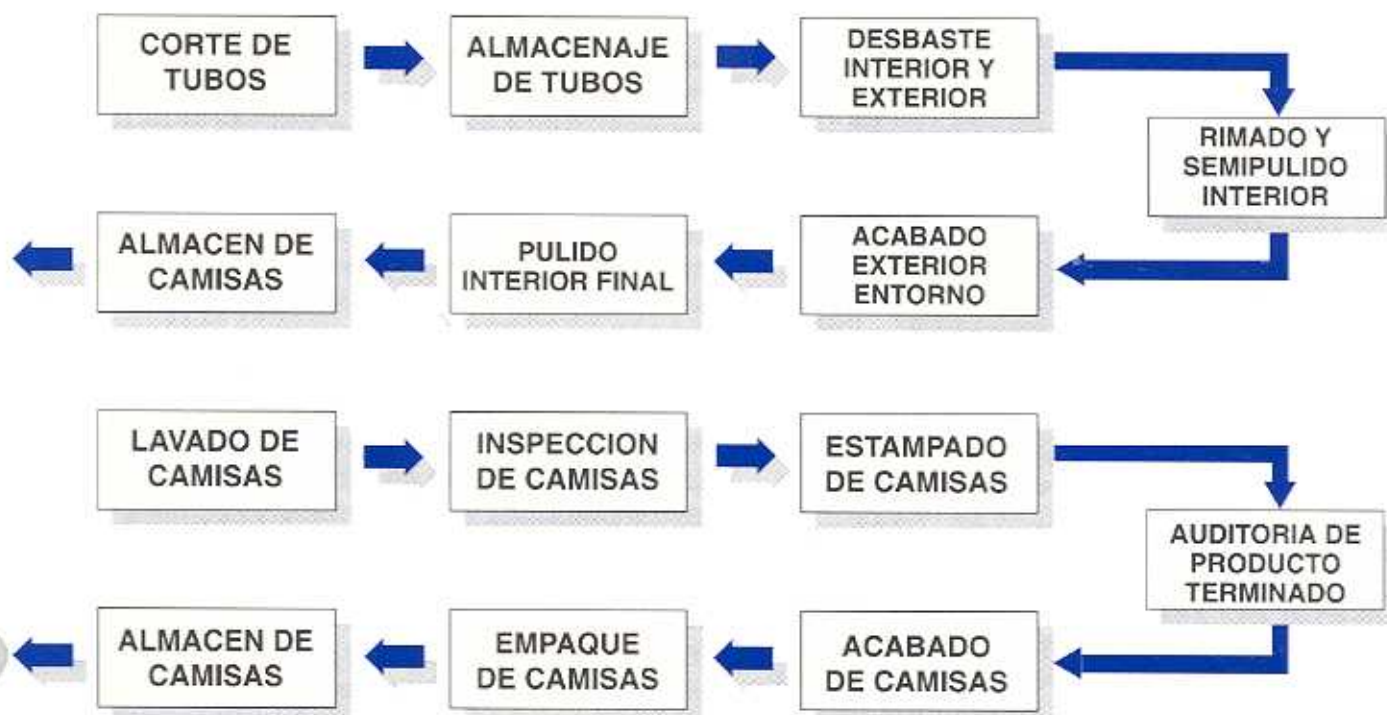
DIAGRAMA DE FLUJO SIMPLIFICADO PARA LA PRODUCCION DE CAMISAS PARA MOTOR

CAMISA, S.A. de C.V., cuenta con diferentes etapas en su proceso productivo que incluyen la manufactura de la camisa húmeda, camisa seca y maquinado, cuyos procedimientos se describen mediante el diagrama de flujo mostrado de manera simplificada.

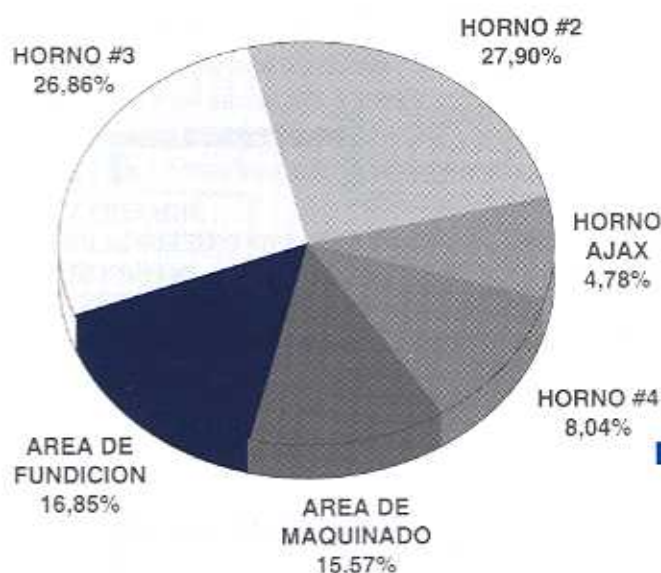
La distribución del consumo de energía eléctrica en las diferentes áreas y sistemas de la planta se indica en el siguiente cuadro se presenta, además, una gráfica de los mismos.

AREA	CONSUMO	PORCENTAJE
HORNO NO.2	332,753	27.90
HORNO NO. 3	320,363	26.86
AREA DE FUNDICION	202,941	16.85
AREA DE MAQUINADO	185,719	15.57
HORNO NO. 4	95,911	8.04
HORNO AJAX	57,167	4.78
TOTAL	1'194,854	100.00
