■ ANTECEDENTES

El Hotel Maya Tabasco se encuentra ubicado en la Av. Adolfo Ruiz Cortínez N° 907, entre Paseo Francisco Javier Mina y Alfonso Reyes, alejado de la zona centro de la Ciudad de Villahermosa, Tab. El hotel se divide en 2 cuerpos, la torre principal y la torre anexa. Cuenta con 154 habitaciones, mismas que se distribuyen de la siguiente manera:

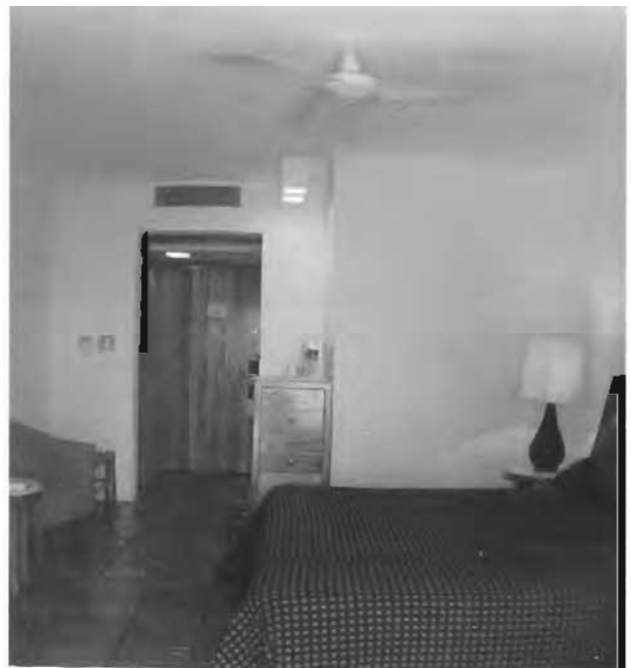
Las diferencias entre balastos electromagnéticos convencionales y los de tipo electrónicos de alta eficiencia se detallan en seguida:

Balastros convencionales

- Cuantiosas pérdidas, aproximadamente 30 % de su potencia nominal.
- Las pérdidas originan calor.
- Contienen componentes asfálticos que se derriten con el calor excesivo.
- Son pesados.
- Su vida útil es corta y pueden fallar en cualquier momento.
- Producen mayor distorsión armónica que los electrónicos, lo cual puede afectar al sistema eléctrico como sobrecalentamiento de los conductores.

Por otro lado, también la iluminación fluorescente era de baja eficiencia. Las lámparas fluorescentes lineales tipo T-12 de 39, 75 y 21 W y los balastos electromagnéticos con-

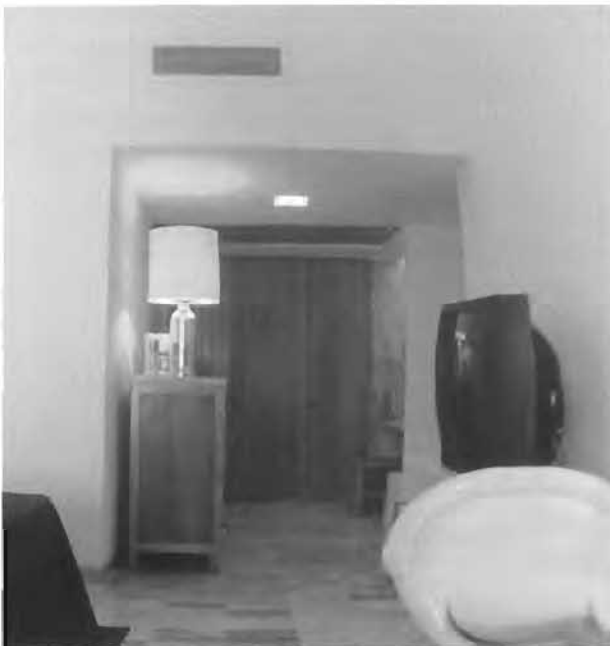
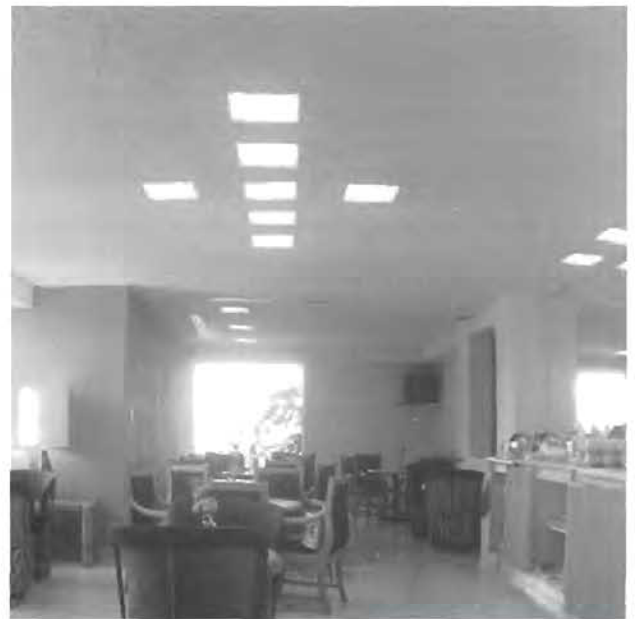
Se propuso sustituir los equipos existentes por otros de alta eficiencia, y en algunos casos solamente disminuir su carga instalada. A continuación se muestra el esquema de sustituciones:

TIPO DE LUMINARIO	CARGA UNITARIA W	NUMERO DE UNIDADES	CARGA TOTAL kW	TIEMPO DE OPERACIÓN horas/mes	CONSUMO MENSUAL kWh	IMPORTE MENSUAL \$ ^{3/}
2X75 W ^{1/}	180	7	1.3	240	302	130.33
2X32 W ^{2/}	62	7	0.4	240	103	44.48
Ahorro			0.8		99	85.86
1X75 W ^{1/}	97	4	0.4	420	164	70.60
2X32 W ^{2/}	62	4	0.3	420	105	45.26
Ahorro			0.1		59	25.34
2X39 W ^{1/}	100	46	4.6	300	1,380	594.78
1X32 W ^{2/} c/reflector	35	46	1.6	300	483	208.17
Ahorro			3.0		897	386.61
2X39 W ^{1/}	100	25	2.5	390	975	420.23
1X39 W ^{1/} c/reflector	55	25	1.4	390	538	231.96
Ahorro			1.1		437	188.26
2X39 W ^{1/}	100	52	5.2	300	1,560	672.36
18 W tipo cicloide	22	52	1.1	300	342	147.40
Ahorro			4.1		1,218	524.96
1X39 W ^{1/}	55	9	0.5	300	150	64.65
18 W tipo cicloide	22	9	0.2	300	60	25.86
Ahorro			0.3		90	38.79
4X21 W ^{1/}	134	4	0.5	150	81	34.91
2X17 W ^{2/} c/reflector	36	4	0.1	150	21	9.05
Ahorro			0.4		60	25.86
2X21 W ^{1/}	67	72	4.8	150	723	311.61
1X17 W ^{2/} c/reflector	19	72	1.4	150	206	88.57
